**Bestandserhebung
und Bestandsbewer-
tung der Grundstücke
im Alten Ort**

**MAGISTRAT DER
STADT NEU-ISENBURG**
FACHBEREICH STADTENTWICK-
LUNG UND BAUBERATUNG
HUGENOTTENALLEE 53 63263 NEU-ISENBURG

**Bestandserhebung und Bestandsbewertung
der Grundstücke und straßenbegleitenden Bebauung
im Alten Ort inkl. der gegenüberliegenden Straßenränder**

Darmstadt / Berlin, Mai 2021

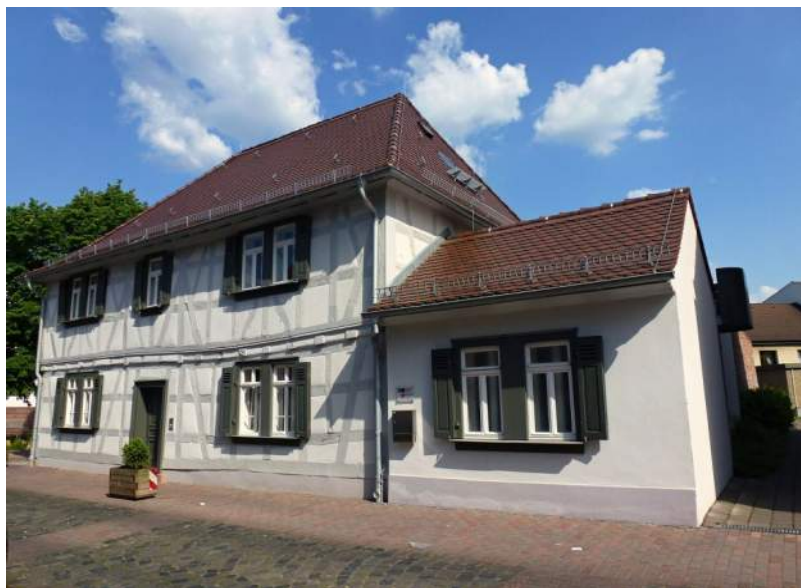
*Abbildung 5:
Ehemaliges
Franz. Schulhaus
Pfarrgasse 27-29,
erbaut 1704
heute: Info- und
Jugendcafé*

1704 entstand in der heutigen Pfarrgasse 29 das erste Schulhaus in dem bis zum Jahre 1834 Kinder in französischer Sprache unterrichtet wurden (s. Abb. 5). Das Fachwerkgebäude mit Walmdach ist das einzige Gebäude, das aus jener Zeit heute noch erhalten ist.

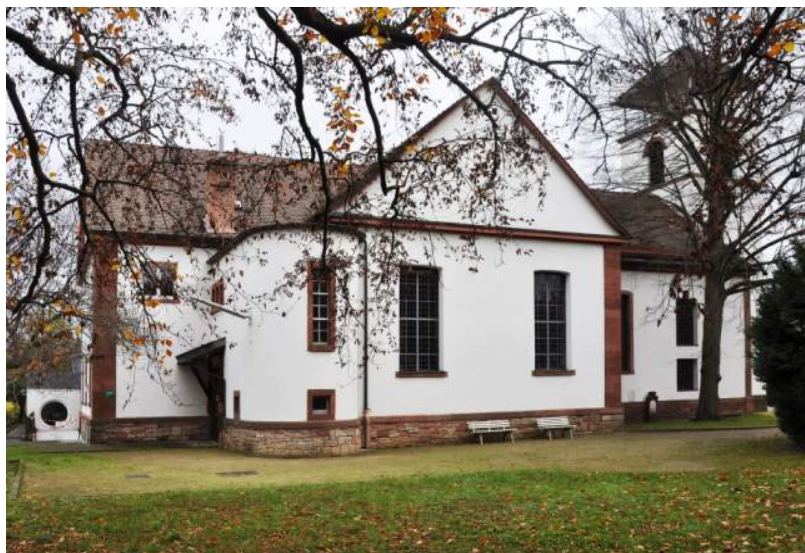
*Abbildung 6:
Kirche am Marktplatz
Kirchgässchen 5
1961 wiedererbaut*

Die erste Kirche wurde auf der Freifläche nördlich des Marktplatzes im Zeitraum von 1702 bis 1706 als schlichter Holzbau realisiert, der 1775 durch eine steinerne, einschiffige Hallenkirche mit Satteldach ersetzt wurde. Die Kirche wurde im frühen 20. Jahrhundert umfangreich erneuert und erweitert, ehe sie im 2. Weltkrieg weitestgehend zerstört wurde. Das heutige Kirchengebäude wurde bis 1961 auf dem Grundriss der zerstörten Kirche errichtet (s. Abb. 6).

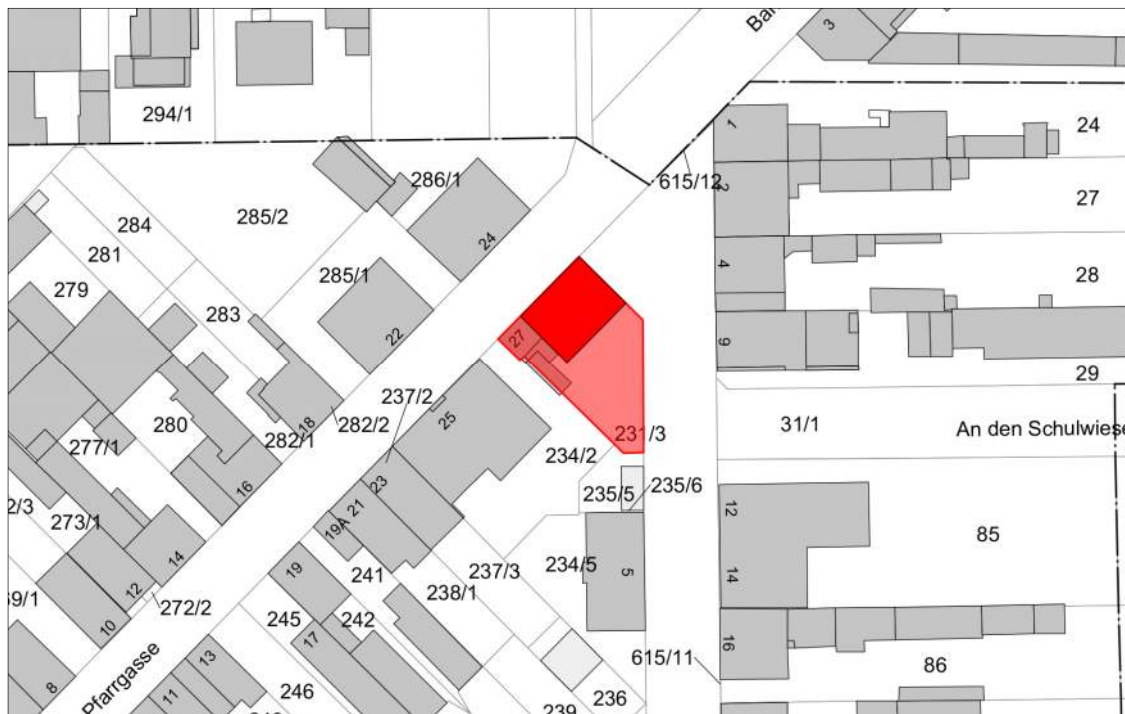
Abb. 3: Lageplan, Maßstab 1:1.000 (Eigene Darstellung / Kartengrundlage: Katasterplan Stadt Neu-Isenburg, Stand November 2020)

Eigentümerkategorie: öffentlich

Flur / Flurstück(e): 231/3

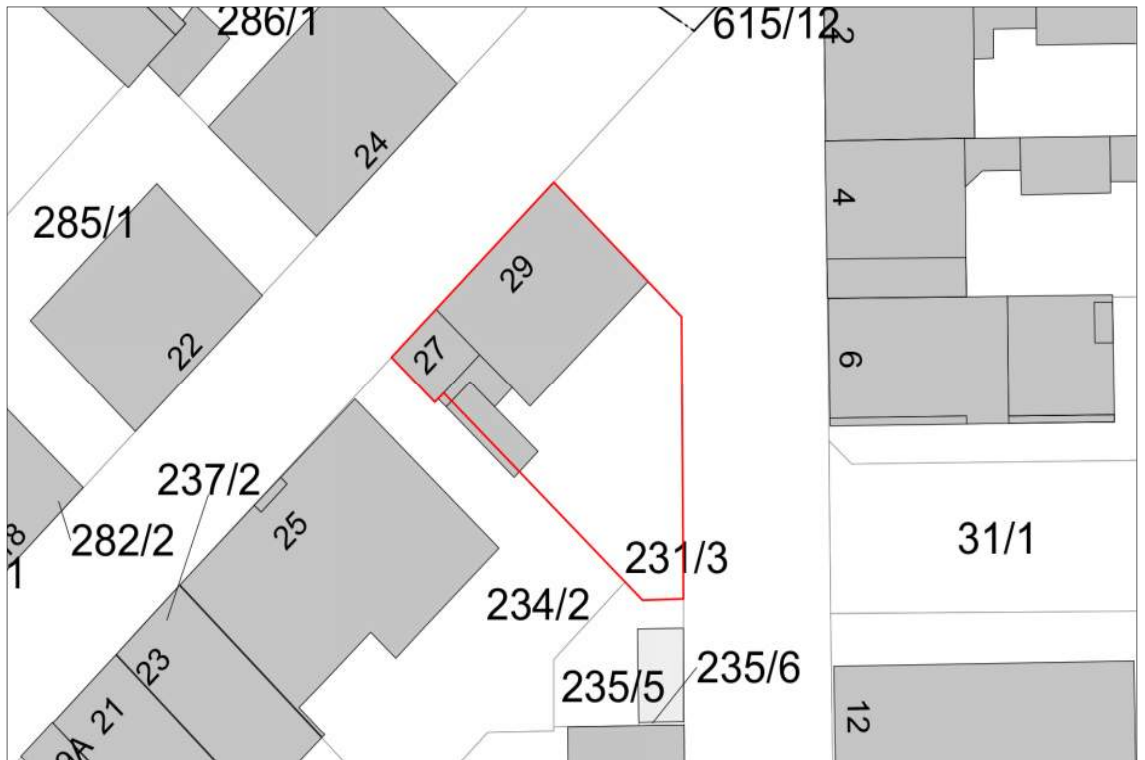
Abb. 4: Lageplan, Maßstab 1:500 (Eigene Darstellung / Kartengrundlage: Katasterplan Stadt Neu-Isenburg, Stand Mai 2020)

3.2 Funktion / Nutzung						
Funktional-nutzungsstruktureller Handlungsbedarf	Zugänglichkeit	fehlende Barrierefreiheit	-1	barrierefrei	+1	1
				unbebaut / nicht beurteilbar	0	
	Nutzungsverträglichkeit	Konfliktpotential gegeben	-1	gegeben	+1	1
				unbebaut	0	
	Nutzungsdefizite	vorhanden	-2	nicht vorhanden	+2	2
				unbebaut	0	
	Gestaltungsdefizite EG-Zone	vorhanden	-2	nicht vorhanden	+2	0
				unbebaut	0	
Summe:					4	/ 6

3.3 Klimaanpassung / Klimaschutz						
Klimatisch-energetischer Handlungsbedarf	Versiegelungsgrad	hoch	-2	gering	+2	-2
				mittel / nicht beurteilbar	0	
	Baumbestand	nein	-1	ja	+1	-1
	Energetische Sanierung	unsaniert / Sanierungsbedarf	-3	saniert / Neubau	+3	3
				teilsaniert / unbebaut	0	
Summe:					0	/ 6
Baulich-gestalterischer Handlungsbedarf					6	/ 6
Funktional-nutzungsstruktureller Handlungsbedarf					4	/ 6
Klimatisch-energetischer Handlungsbedarf					0	/ 6
Summe Handlungsbedarf					10	/ 18
Einschätzung des Handlungsbedarfs

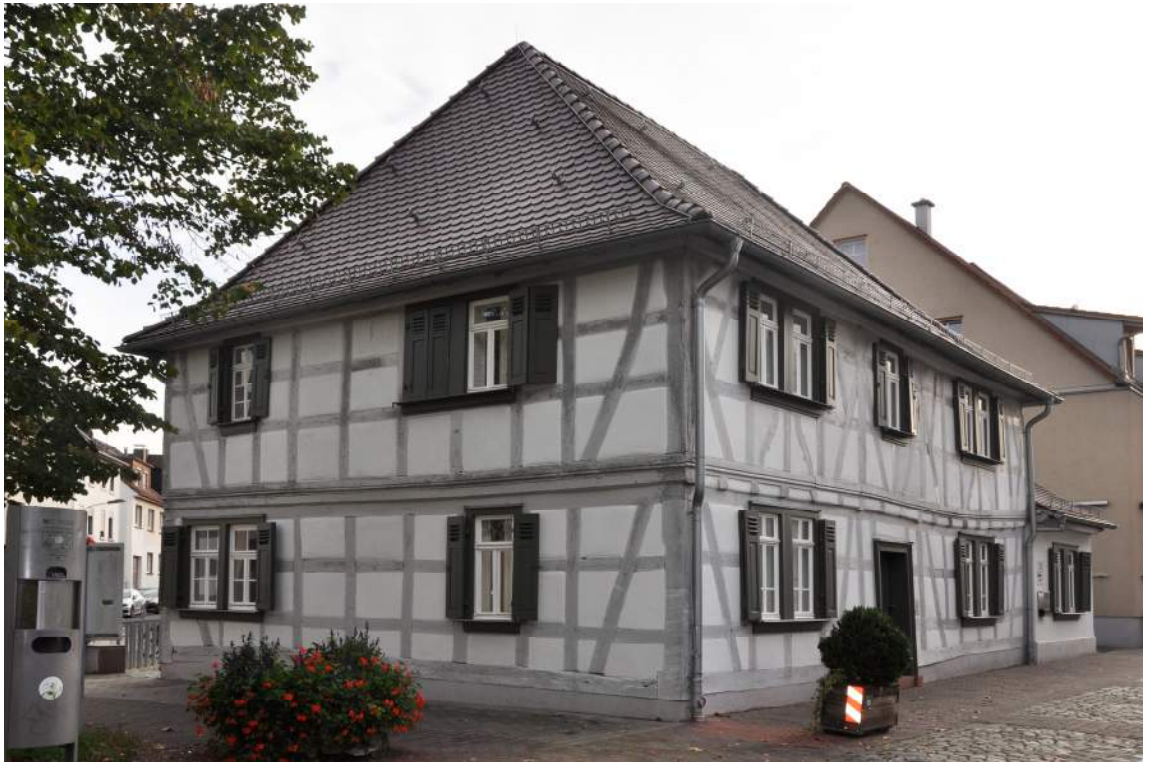
Abb. 6: Abwicklung der Fassade

2.10 Fassade		
Materialität Fassade:	Fachwerk	
Farbgebung:	hellgrau, weiß	
Sockelausbildung:	vorhanden	Materialität Sockel: Putz
	Schäden:	nein
	Art des Schadens:	/
Besonderheiten:	Auskragungen:	Fensterläden
	Verzierungen:	/
	Weitere:	hölzerne Fensterumrandungen, dunkelgrau
Erneuerungsbedarf:	nicht gegeben

2.11 Baulicher Zustand		
gut	überdurchschnittlicher baulicher Unterhaltungszustand unbedeutender Instandhaltungsaufwand	
2.12 Energetischer Zustand		
saniert

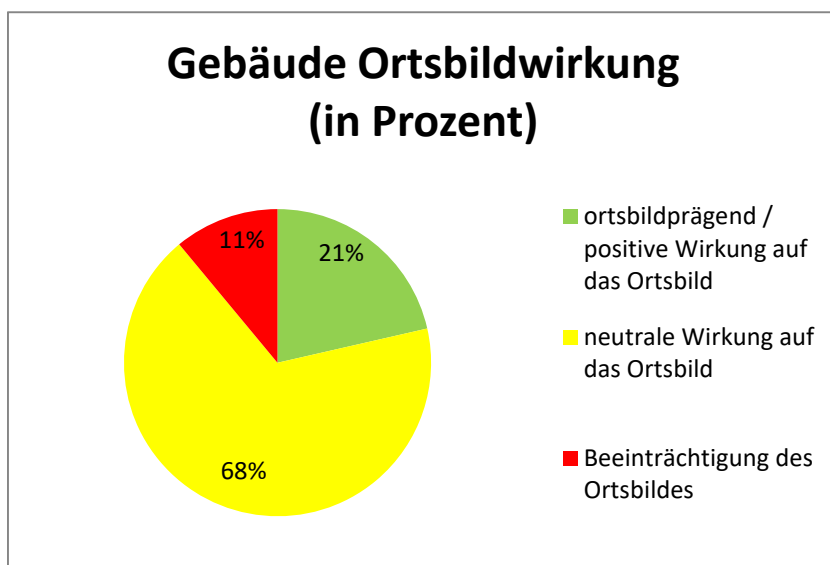
Gebäude Ortsbildwirkung (Anzahl)

- Über zwei Drittel der Gebäude (68 %) haben eine neutrale Wirkung auf das Ortsbild.
- Jedes fünfte Gebäude (21 %) ist ortsbildprägend bzw. hat eine positive Wirkung auf das Ortsbild, diese Gebäude verteilen sich über das gesamte Untersuchungsgebiet.
- Wiederum jedes zehnte Gebäude (11 %) beeinträchtigt in seiner Gestaltung das Ortsbild.
